NOTAT

Projekt **Bassin-undersøgelse ved Hjordkær**
Kunde **Aabenraa Kommune**
Notat nr. **01**
Dato **2018-07-10**
Til **Tobias B. Knudsen, Aabenraa Kommune**
Fra **Lars Holm Thomsen, Joakim H. Westergaard**
Kopi til **-**

1. Baggrund

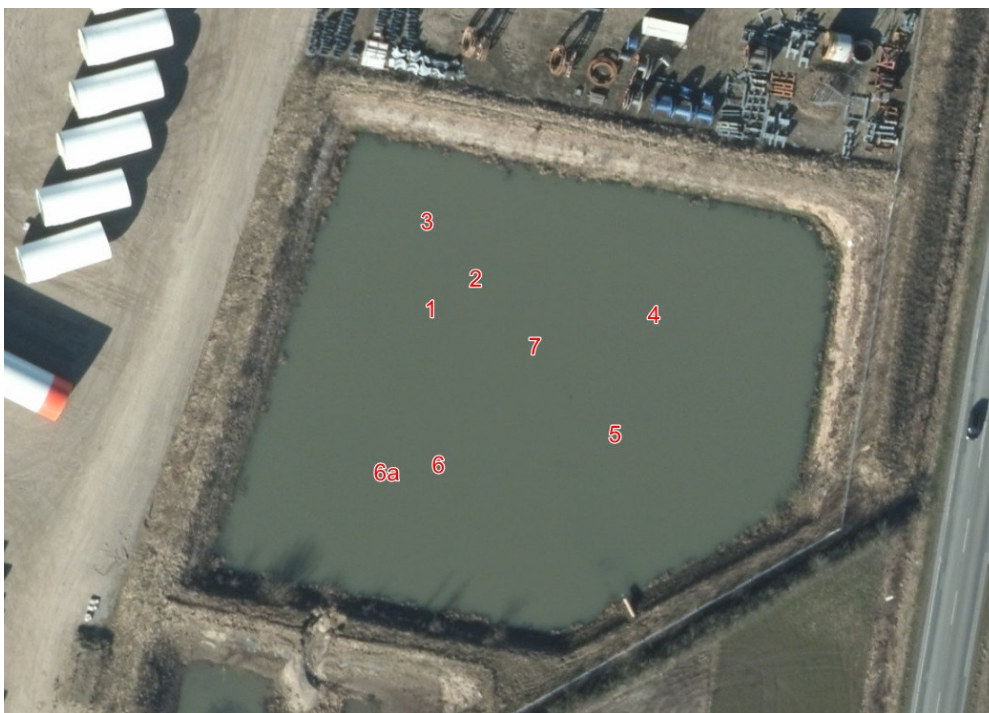
I Figur 1 ses 7 lokaliteter, hvor der er foretaget nedsivningstest, og hvorfra der er taget prøver af materialet. Placeringen af de 7 lokaliteter er omtrentlig. Grundvandsstanden ved Lokalitet 6 ligger ca. 0,2 m u.t., mens den i en udgravning ved Lokalitet 6a (ca. 5 m væk) ligger ca. 0,6 m u.t. Ved Lokalitet 5 er der 1,2 m til grundvandet.

Figur 1 Placeringen af de udførte nedsvivningstests og prøver.
