# Bindingsværk og bulkonstruktion

## Bulkonstruktion

## Bindingsværkskonstruktion

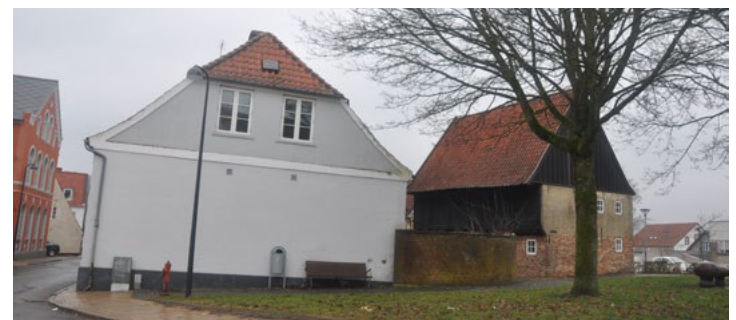
Klinkbjerg 2 og Wollesgyde 10, 1757-1764. Baghuset er et af de få bevarede eksempler på bulhusbyggeri i Aabenraa. Baghuset er istandsat inden for de senere år og repræsenterer en bygningstype, der tidligere har været meget almindelig i Aabenraa, men nu nærmest er helt forsvundet. Man ser her fint, hvordan bulhuset indpasser sig som baghus/tværhus til forhuset mod Klinkbjerg.

Som nævnt er der i Aabenraa kun meget få bulkonstruktioner bevarede. Det skyldes primært byens mange brande, behovet for nye pakhuse, tidernes skiftende mode, vedligeholdelsesspørgsmål mv. På trods af at byggemetoden var gængs i hele landet, er bulhuse i Aabenraa nogle af de få bevarede i hele Danmark. Byggemetoden er kendt fra omkring år 1000. Der kom i 1554 et generelt forbud mod at bygge bulhuse pga. materialeforbruget – Det gjaldt dog ikke syd for Kongeåen.

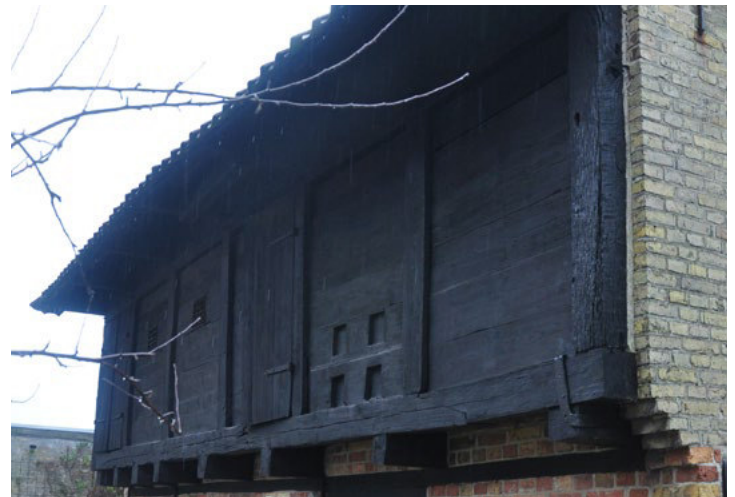
Baghuset bag Klinkbjerg 2. hus. Andet stokværk i bulkonstruktion. Bulhusets fleksible fagdeling ses her, med små luger og lem.

En bulhuskonstruktion består af træ, der er opført af et stolpeværk som simpelt bindingsværk. De lodrette stolper har riller (noter) i siden, hvor de vandretliggende planker, bulfjæle, er indfældet. Fjælernes overkant danner en skarp ryg, der passer i en not i den overliggende bulfjæl (som opadpegende pile). Fjælene fastholdes med nagler. Bulhusbyggeriet optræder ofte i en blanding med bindingsværk eller som det andet stokværk over de tungere grundmure.

Konstruktionen og håndværket bag er over 1000 år gammelt, og detaljeringen med svære egetræsstolper og bulfjæle/planker der er øksehugget/bilet giver stoffighed og karakter. Bulhusets fagdeling er fleksibel og kan optage vinduer, lemme og luger.

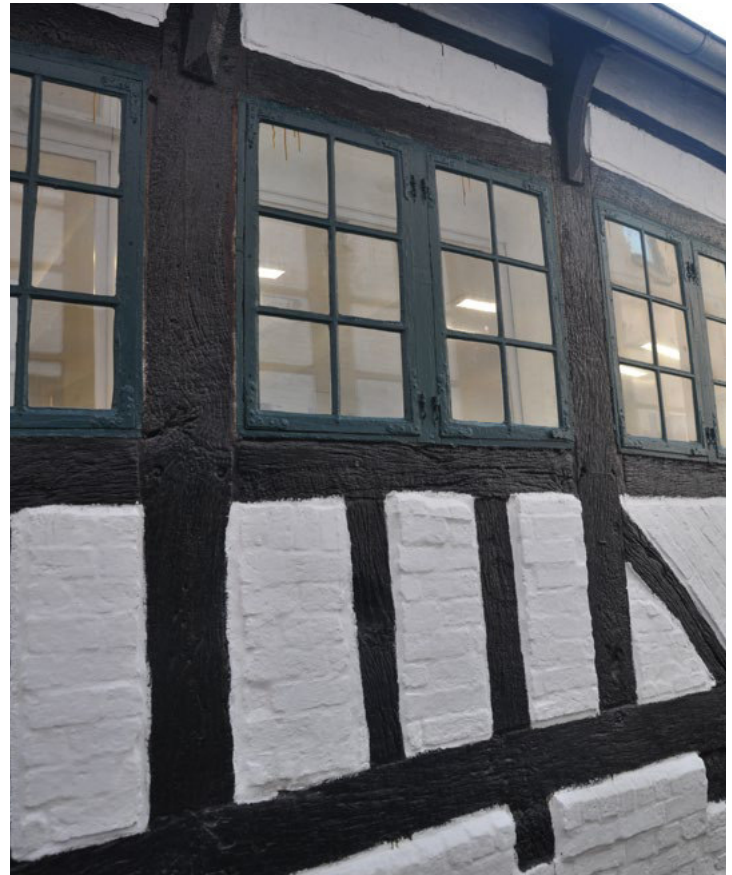
Storegade 11, bevaret bindingsværk fra 1600-tallet. To dokker under hver løsholt, tømmer i store dimensioner (se midterstolpen på gavlen) og profilerede knægte.

Bindingsværkskonstruktionen består af en bærende ramme-konstruktion af tømmer, der "bindes" og udfyldes med murværk evt. i mønster, med lerklining, bulværk eller lignende. Feltet mellem tømmerstykkerne kaldes for et tavl. Bindingsværk udføres som fag(moduler). By-bindingsværket i egetræ, er rejst på en fodrem. Heri er stolperne tappet i sammen med en parallel toprem. Bindbjælkerne, der binder fagene sammen på tværs af huset, ses enten som gennemstukne tappe i stolpen, eller fra starten af 1700-tallet som kæmmet over topremmen. Stivheden i konstruktionen opnås ved at palcere indvendige kopbånd og udvendige knægte, mens længdestivheden klares af skråstivere. I perioden 1550-1650 ses dobbelte skråstivere ved hver stolpe. Senere er der blot skråstivere i yderfagene. 1600-tallets by-bindingsværk var rigt udført, ofte i to etagers højde med et ofte fremspringende andet stokværk båret på udskårne knægte. Udførelsen var detaljeret, og træet var ofte i store dimensioner og rigelige mængder. Et eksempel herpå er Storegade 11 fra ca. 1625-50. Her ses eksempelvis to dokker under hver løsholt og dobbelte skråstivere ved gavlen. Ligeledes ses også udskårne knægte, der var karakteristiske for tiden.
