CENTERPLADSEN TINGLEV

Notat

Der er planer om at ombygge Centerpladsen i Tinglev. Formålet med nærværende analyse er at skabe overblik over trafikken på Centerpladsen som input til ombygningen. Centerpladsen benyttes normalt som parkeringsområde, men til nogle events inddrages dele af parkeringsarealet. Det er f.eks. til Torvedage. Analysen tager udgangspunkt i videooptagelser fra to eftermiddage. Den ene er fra en normalsituation og den anden er fra en torvedag hvor dele af Centerpladsen var omdannet til torveområde.

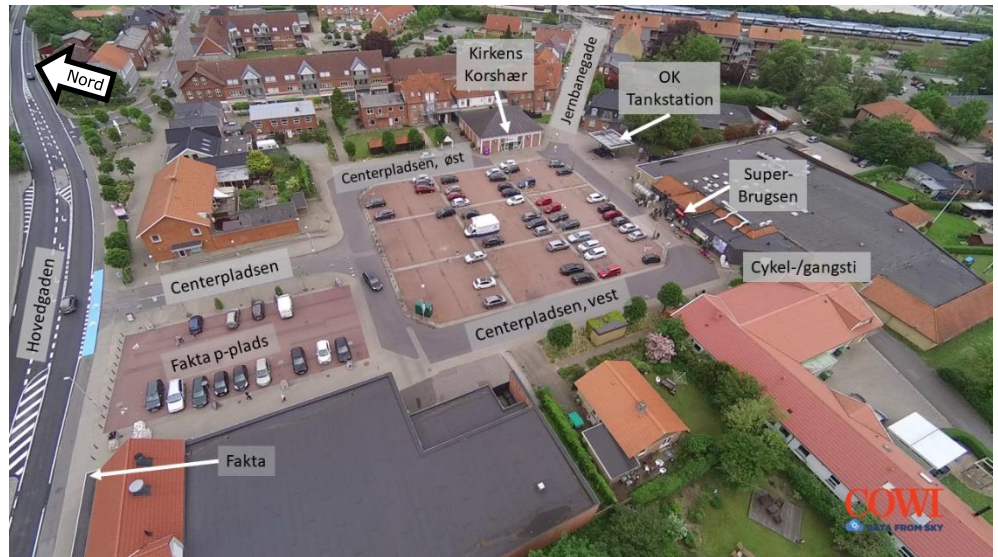
Centerpladsen, som fremgår af figur 1, er en kvadratisk plads med et parkeringsareal i midten og vejen Centerpladsen rundt om og med forbindelse til Hovedvejen mod nord. Fra sydøst er der adgang via Jernbanegade. Fra sydvest er der stiadgang. Parallelt med Centerpladsen mellem pladsen og Hovedvejen ligger en parkeringsplads tilhørende Fakta. Der er adgang til denne via Centerpladsen i pladsens nordvestlige hjørne.

Figur 1 Oversigt over Centerpladsen i normalsituation.

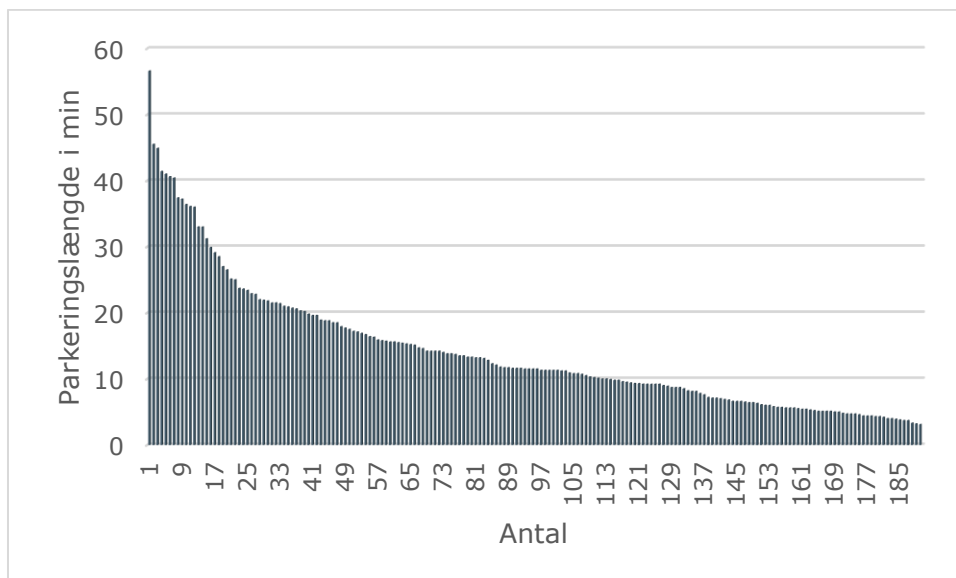
Der blev i analyseperioden registreret 242 køretøjer, som kørte ind på parkeringsområdet. 190 af dem startede og afsluttede parkering i analyseperioden¹. Den gennemsnitlige parkering af de 190 påbegyndte og afsluttede parkeringer var på 14 min, mens den længste var på 56,6 min. Fordelingen af parkeringslængder fremgår af figur 4.

Figur 4 Længder af parkeringer på Centerpladsen 3. juni 2019 i tidsrummet 15-17.

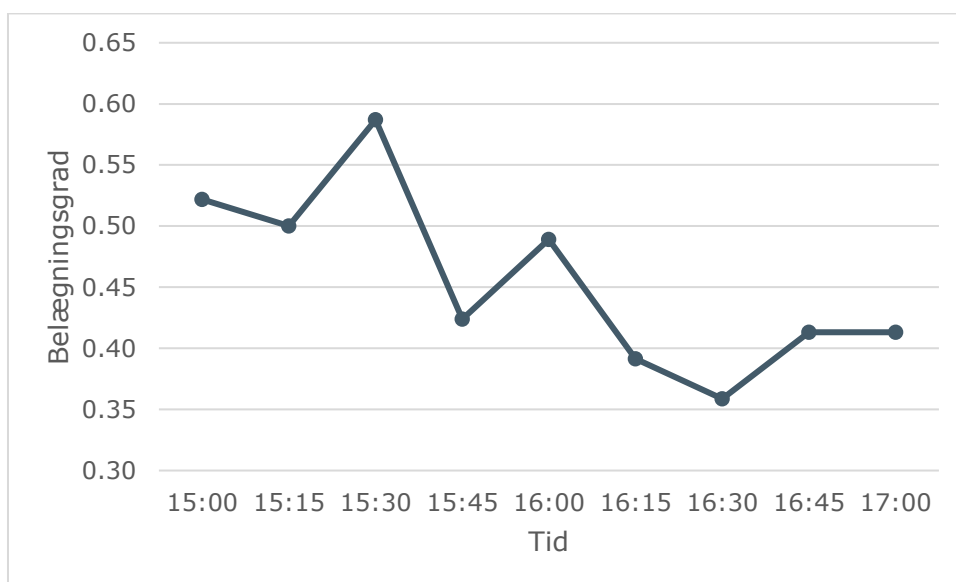
Der blev i analyseperioden ikke observeret perioder med kapacitetsproblemer på parkeringsområdet. Der er blevet registreret belægningsgrader på kvartersniveau. Den højeste belægningsgrad var på 0,6. Belægningsgaden af parkeringsområdet fremgår af figur 5. Parkeringsområdet er ikke afmærket med parkeringsbåse. Der er i beregningerne derfor taget udgangspunkt i kapacitet hvis pladsen var afmærket med 2,5 meter brede parkeringsbåse. Der er i normalsituationen vurderes at være en kapacitet til 92 parkeringer, ekskl. handicap-parkeringspladser.

Figur 5 Belægningsgrad på Centerpladsen d. 3. juni 2019.

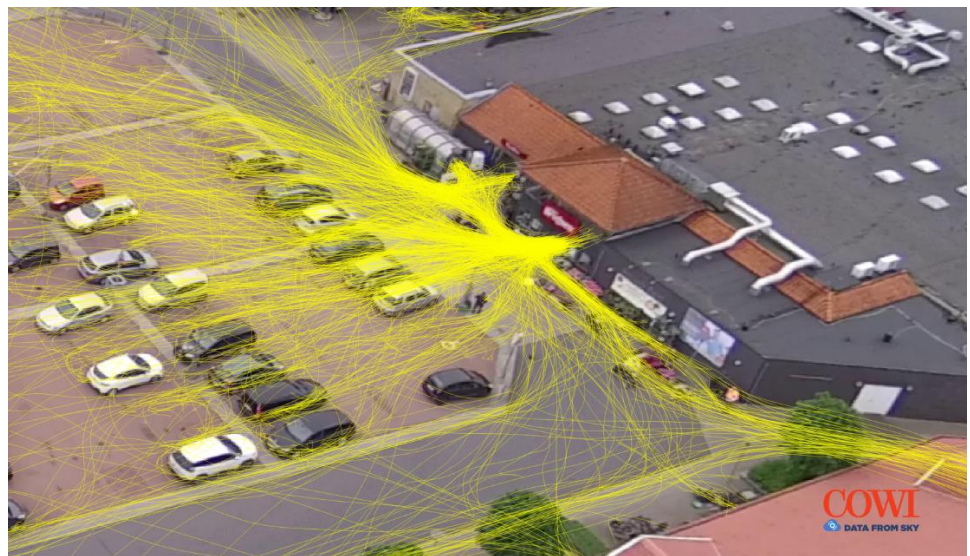
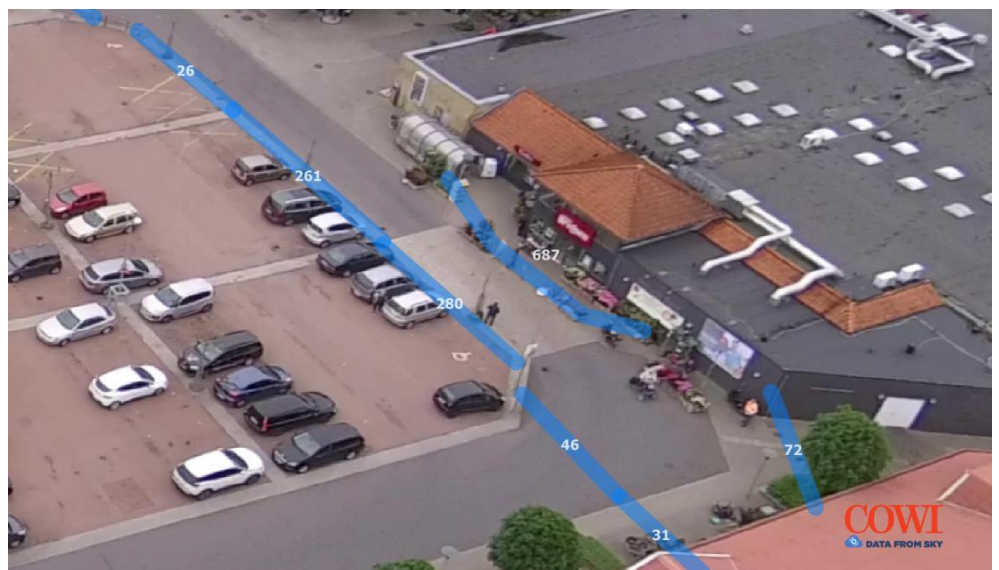
Der er på vejen foran Super Brugsens indgang lagt flisebelægning for at øge opmærksomheden på bløde trafikanter. Der foretages dog mange krydsninger øst for det flisebelagte område. Dette fremgår af figur 9 og figur 10.

Figur 9 Fodgængeres bevægelser på Centerpladsen foran SuperBrugsen mellem 14:59 og 17:01 mandag 3. juni 2019.

Figur 10 Antal fodgængerkrydsninger på Centerpladsen foran SuperBrugsen mellem 14:59 og 17:01 mandag 3. juni 2019.

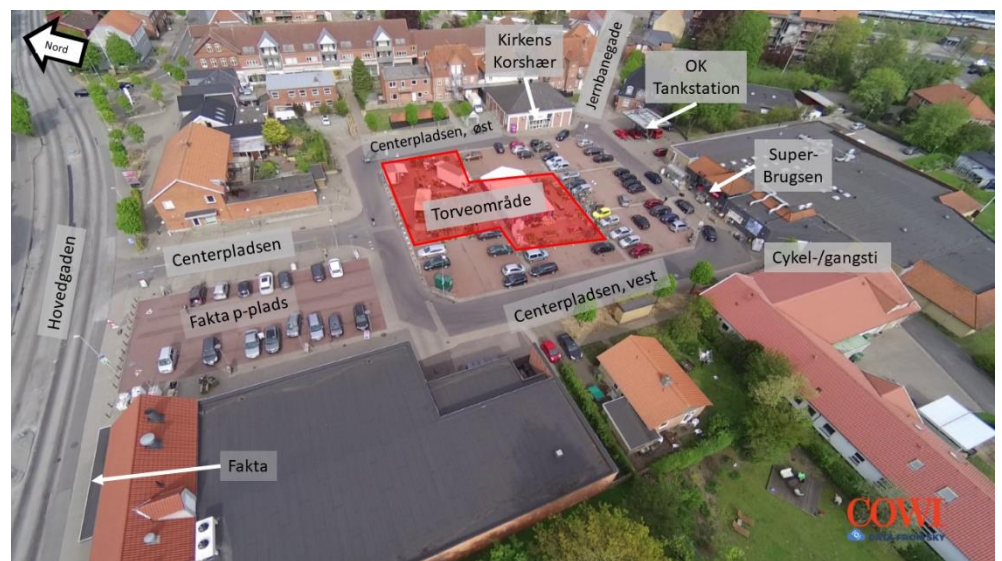
Den 16. maj 2019 var der torveaktivitet på 3,5 af de 9 kvadranter i parkeringsområdet. De 2 østlige kvadranter i den nordlige række og 1,5 kvadrant i den midterste række. Torveaktiviteten spærrede for gennemkørsel af rækkerne,

hvorved der blev skabt tre parkeringslommer. Den sydlige parkeringsrække var påvirket af aktiviteterne.

Figur 12 Oversigt over Centerpladsen på torvedag torsdag d. 16. maj 2019.

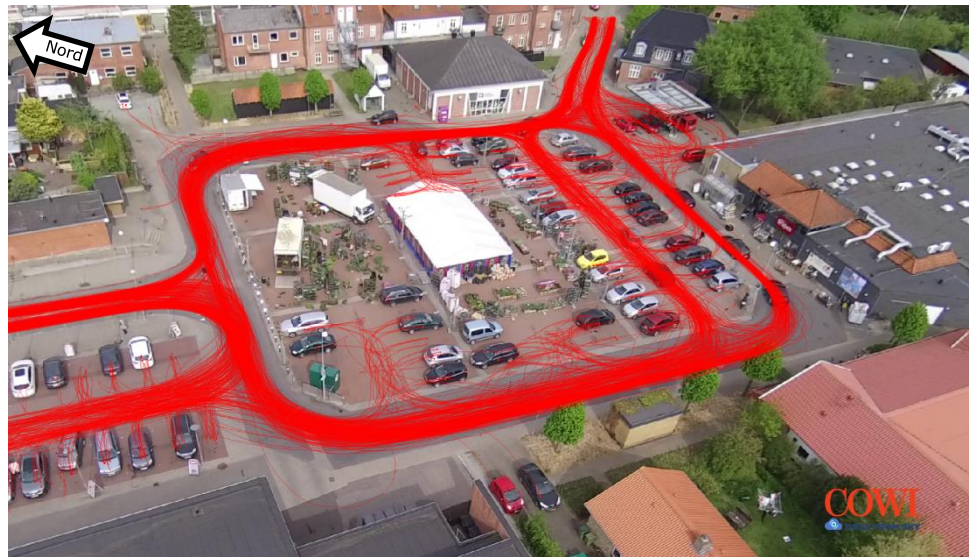
I forhold til normalsituationen betyder placeringen af torveområdet at det kun er muligt at køre gennem den sydlige parkeringsrække. I den nordlige og midterste række bliver det resterende parkeringsareal til tre parkeringslommer.

Reduktionen af parkeringskapaciteten kombineret med den øgede trafikmængde i forhold til normalsituationen medførte, at der var perioder med høj belægning, hvilket resulterede i parkeringssøgende trafik. I normalsituationen er parkeringsområdet overskueligt og trafikanter kan relativt nemt lokalisere hvor der er plads til parkering. I situationen den 16. maj var torveaktiviteterne placeret så disse begrænsede oversigten. Den dårlige oversigt kombineret med at pladsen var opdelt i mindre områder, var med til at øge den parkeringssøgende trafik.

Det blev observeret at en del trafikanter søgte mod den sydlige parkeringsrække og gennemkørte denne før de eventuelt søgte videre. Nogle endte med at parkere på Faktas parkeringsplads selvom der var ledige pladser i de tre parkeringslommer.

Figur 14 Motorkøretøjers bevægelser på Centerpladsen mellem 15:00 og 17:01 torsdag d. 16. maj 2019.

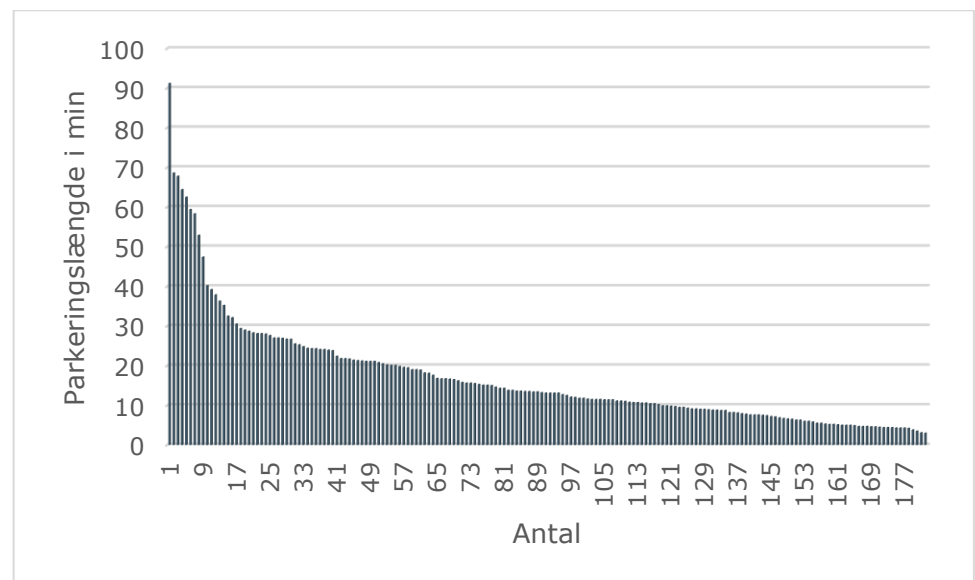
Der blev i analyseperioden registreret 296 køretøjer køre ind på parkeringsområdet. 182 af dem startede og afsluttede parkering i analyseperioden². Af de 182 var den længste parkering var på 91,2 min. Den gennemsnitlige parkering var på 17 min, 3 min længere end i normalsituationen.

Figur 15 Længder af parkeringer på Centerpladsen 16. maj 2019 i tidsrummet 15-17.
