NOTAT

Projekt **Bassin-undersøgelse ved Hjordkær**
Kunde **Aabenraa Kommune**
Notat nr. **01**
Dato **2018-07-10**
Til **Tobias B. Knudsen, Aabenraa Kommune**
Fra **Lars Holm Thomsen, Joakim H. Westergaard**
Kopi til **-**

1. Baggrund

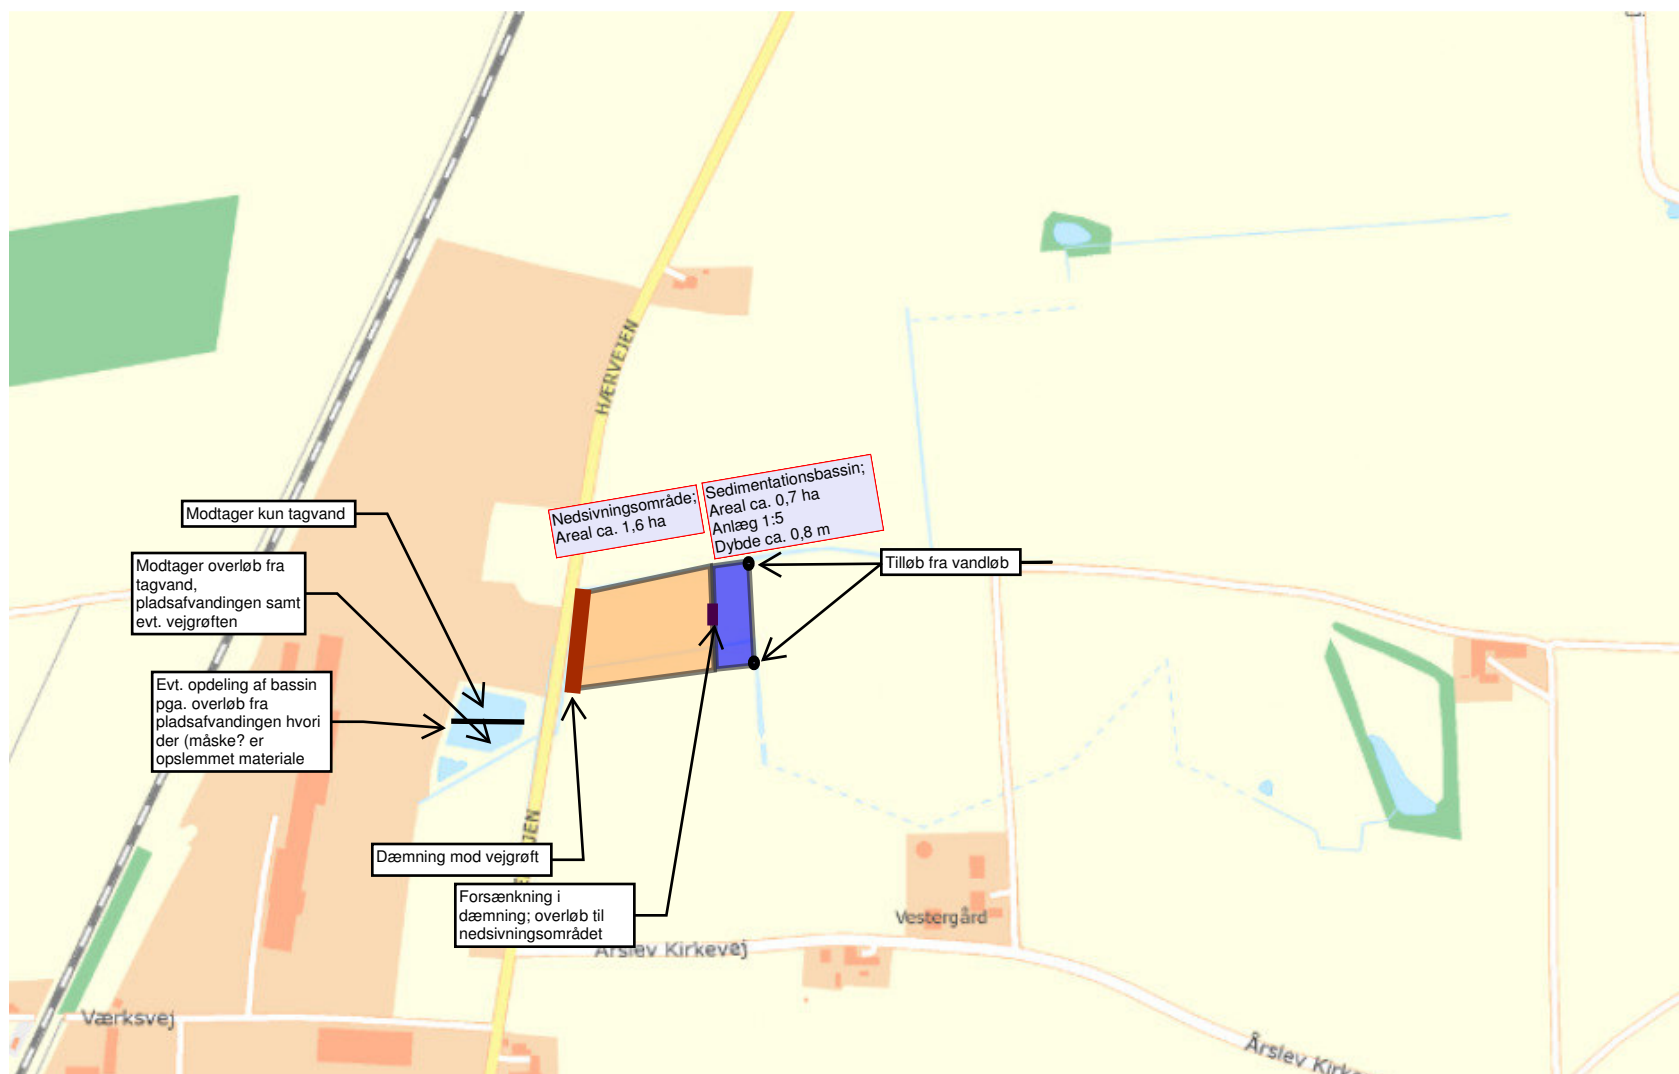
Skitse af løsning med håndtering af vandløbsvand øst for Hærvejen.
 IKP, Rambøll, 2018-07-10

Såfremt man ønsker at bibeholde et bassin i området, anbefales det derfor at undersøge mulighederne for at arbejde med at tilbageholde noget af det slam, der tilføres bassinet, f.eks. igennem et opslæmningsbassin. Hvis denne løsning undersøges nærmere, anbefales det, at man laver nærmere undersøgelser af kilden til slammet, f.eks. igennem feltundersøgelser regnvejrperioder, hvor der tilføres vand med opslæmmede sedimentter til bassinet.
