Døre og porte

Typer
Vedligehold

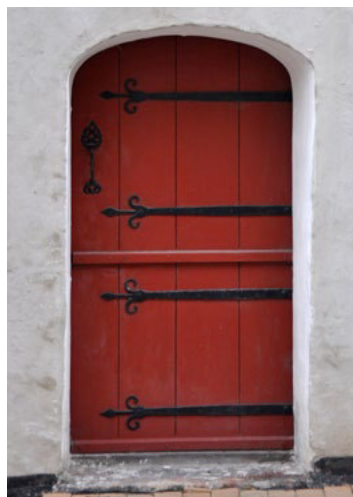
Gildegade 5. Nyere men traditionelt udført todelte revledør med smedede båndhængsler med bukkehorn.

De ældste typer af døre er simple revledøre. De kan være todelte (revlehalvdøre) og ses brugt gennem historien som sekundære døre i baghuse mm. Der er enkelte eksempler i byen på hoveddøre udført som revledøre. Dørene har brede planker udadtil, der er samlet med indstukne revle på indersiden og hængt på stolpekarmen med håndsmedede beslag og hængsler.

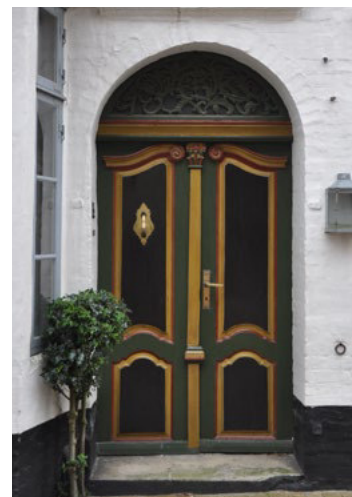
Slotsgade 29, 1770. Fyldningsdør med svungne profiler og sirligt udskåret overvindue.

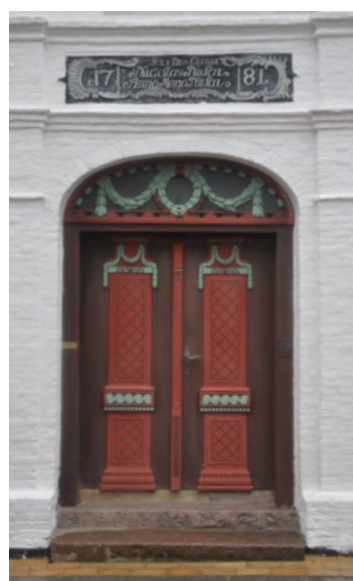
Nybro 14, Louis Seize dør med pilastermotiv på dørløjerne. Overvindue med guirlande og medaljon.

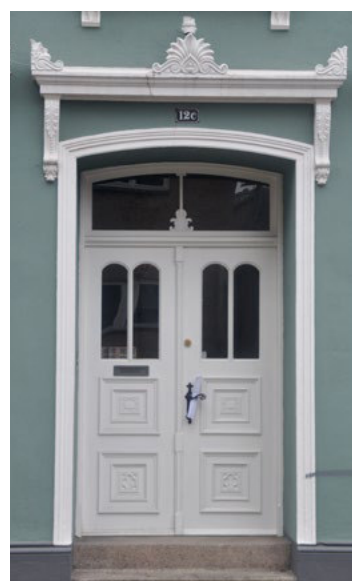
Nybro 12. Historicistisk dør med stort overvindue og glas i dørløjerne.

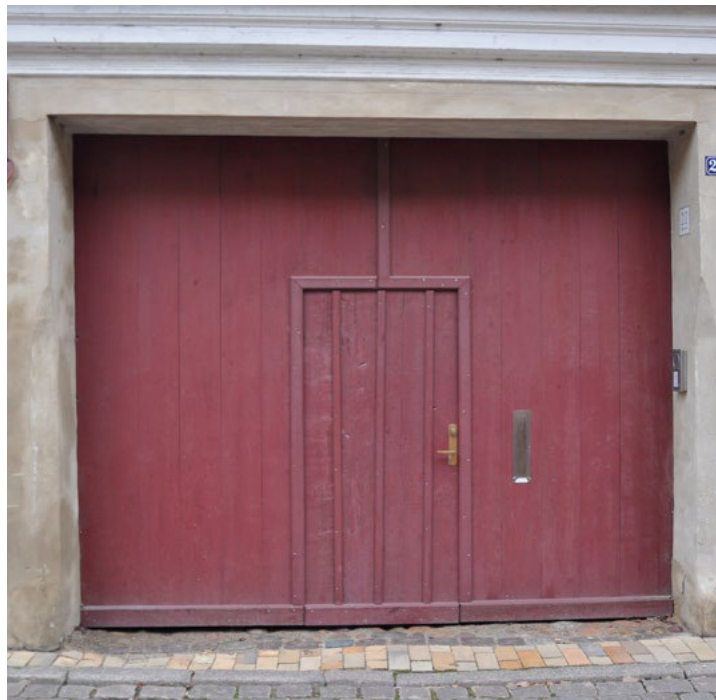
Slotsgade 24. Bred port med adgangsdør i midten. Hvis revleporte slår revner kan man påsætte lister over revnerne.

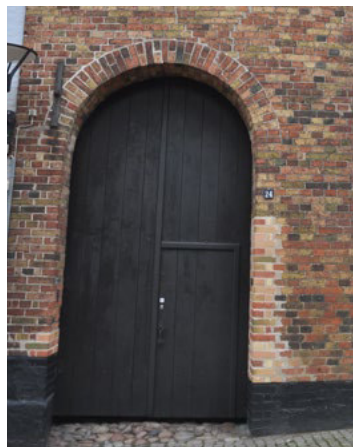
Storegade 24. Tofløjet port med adgangsdør i ene portfløj

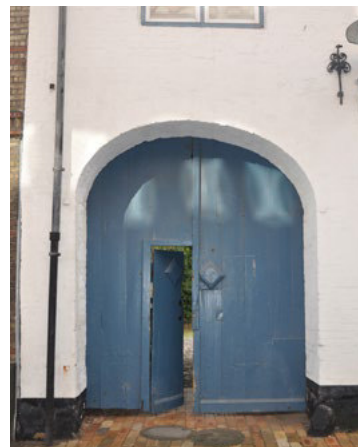
Skibbrogade 8. Tofløjet port med adgangsdør i ene portfløj

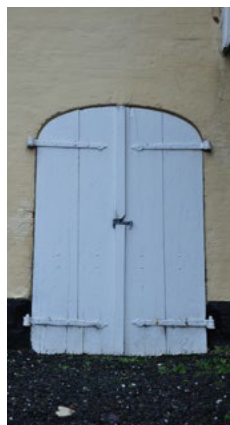
Ramsherred 45c. Mindre port/luge med udvendige stabler og båndhængsler.

Portene er spændt sammen med tværgående indstukne revler og bæres af båndhængsler. Båndhængslerne er hængt på stabler, der ofte er indmurede i murværket. Gamle båndhængsler bør bevares, de kan istandsættes ved rustafrensning, behandling med jernmønje og maling (efter 1 år). Er hængslerne skæve kan en smed rette dem op. Er det nødvendigt at bruge nye hængsler bør de udføres i kopi.

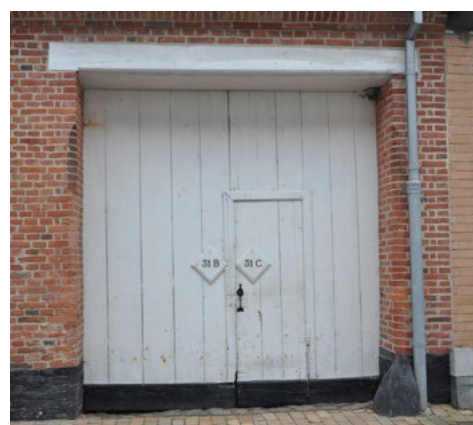
Slotsgade 31. Tofløjet port med adgangsdør i den ene portfløj. Bemærk portoverligger i tømmer og de fint affasede hjørner i murværket.
